## 冷却水マニホールドの更新

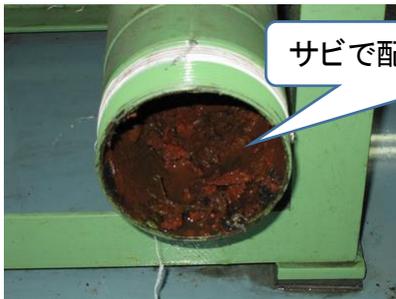
原因：管内径が細くなり、十分な水量が確保できないことが分かりました

サビで配管内が埋まっている

対策：冷却水配管の一部だけでもステンレス製に変更  
今後は簡易水質検査のみ

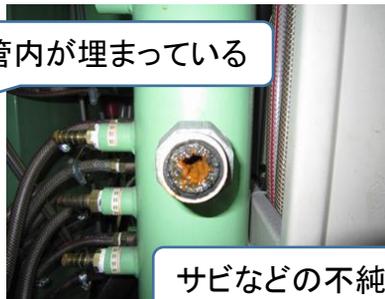
サビなどの不純物が内部に堆積

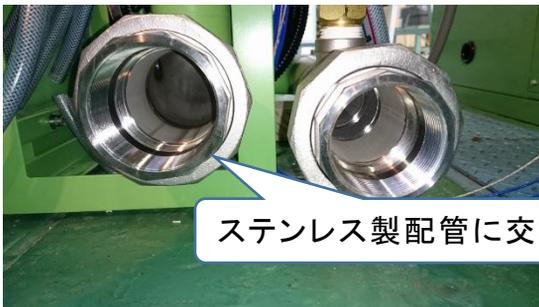
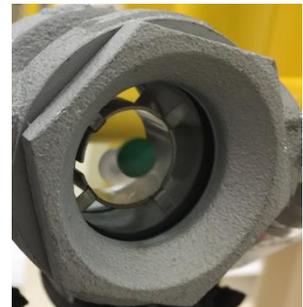
ステンレス製配管に交換

- ・細い配管も適量が確保され、異常に熱くなる部分がなくなりました
- ・濁りが解消され、フローメータ内の流れも見易くなりました
- ・サビ発生の抑制に効果が期待できます
